## 2008年岩手・宮城内陸地震で発生した液状化被害の報告

Liquefaction damage during 2008 Iwate-Miyagi inland earthquake

山口 晶\*, 日野友則\*\*, 吉田 望\*, 飛田善雄\*

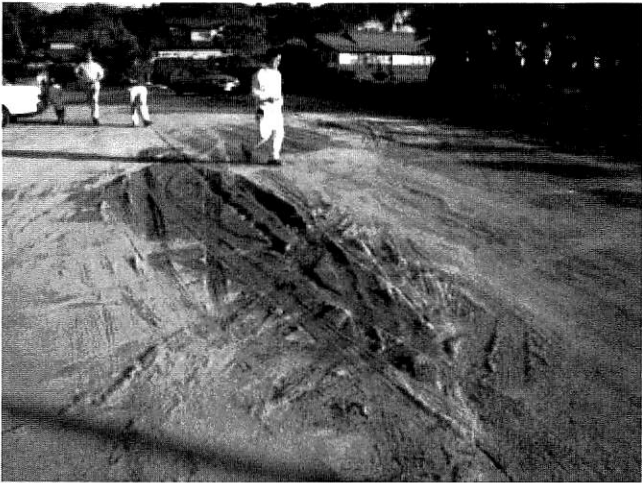
図-1に当該地点の位置を示す。写真-1に研修センターの駐車場の噴砂の写真を示す。研修センターのグラウンド及び建物周辺にも噴砂が見られた。また、建物自体も写真-2に示すように周辺地盤の沈下により、亀裂が発生していた。

写真-1 研修センター駐車場写真 6/15 東北大学渦岡撮影

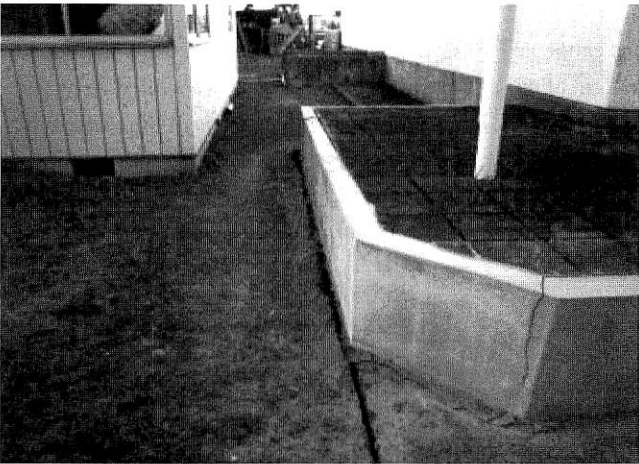
写真-2 研修センター亀裂 (6/15 東北大学渦岡撮影)

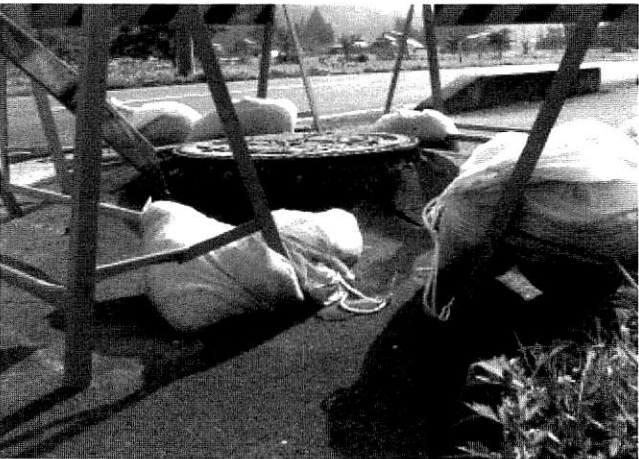
図-1に示した県道において、マンホールの浮上がりの全体の被害概要を掴むために、それぞれの浮上がり量と浮上がり部分の直径(浮上幅)を計測した。なお、マンホールの直径は約70cmとなっている。表-1にマンホールの浮上がり量と直径及び周辺状況を示したメモを示す。なお、マンホールNo.は、地図の西側端部から順につけている。多目的研修センターは、No.7のマンホールに近い位置となっている。写真-3に表-1に示すマンホールNo.13を示す。マンホールの浮上が

写真-3 マンホールNo.13の浮き上がりの様子 (8/6 山口撮影)

り量は、最大で20cm、平均で11cmである。No.12のマンホール近くにある未舗装の駐車場には、8/24の時点で4つの噴砂が観察できた。それぞれの噴砂の概要を表-2に示す。写真-4に噴砂Aの8/24時点の写真を示す。風雨等により、丘状ではなくなっているが、明らかに他の部分と土質に違いが見られるため、噴砂と判断できる。図-2にマンホールNo.と浮上量の関係を周辺状況を合わせて記入したものを示す。グラフから、周辺の噴砂が発生している場合に加えて、隣接する水田

earth)である。これらの写真には、研修センター付近にある神社を目印として示した。研修センターの建設場所は、昭和51年当時は水田であることがわかる。この研修センターは、水田を埋め立てた際に締め固めが十分でなかったために液状化したと考えられる。また、神社や県道を比較すると、昭和51年当時にあった神社の建物の一部がなくなり、県道横に歩道が建設されていることが分かる。県道のマンホールの浮上がりも、多目的研修センターの液状化と同様に、水田を埋め立てて建設した際に十分に締め固めていなかったことが原因と考えられる。

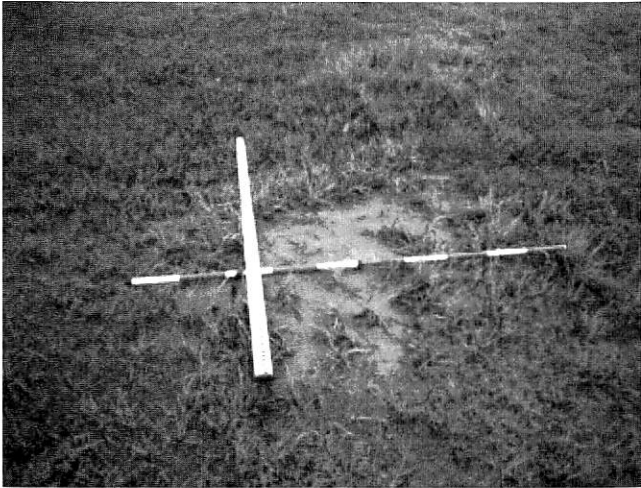
写真-4 マンホール No.12 付近の未舗装駐車場の噴砂 A の様子 8/24 山口撮影

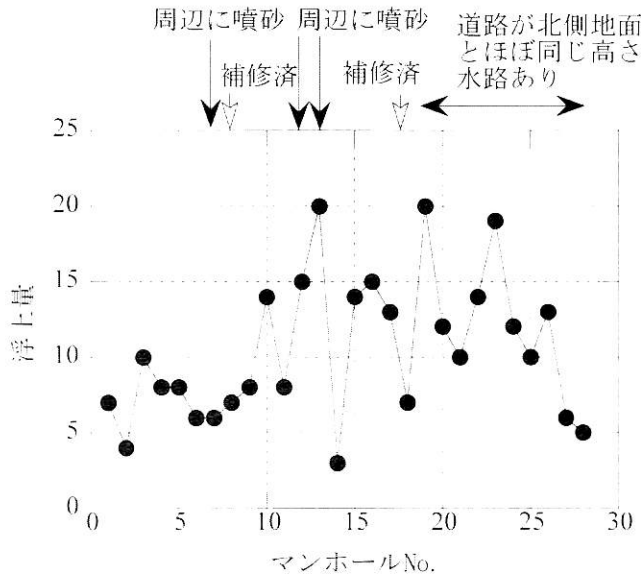
と道路の高さがほぼ同程度の位置で浮き上がり量が多いことが分かる。また、浮上量が多いこの位置にはすぐ横に水路があった。周辺地形や元の地形がマンホールの浮上量に影響を与えている可能性がある。

図-2 マンホール浮上がり量

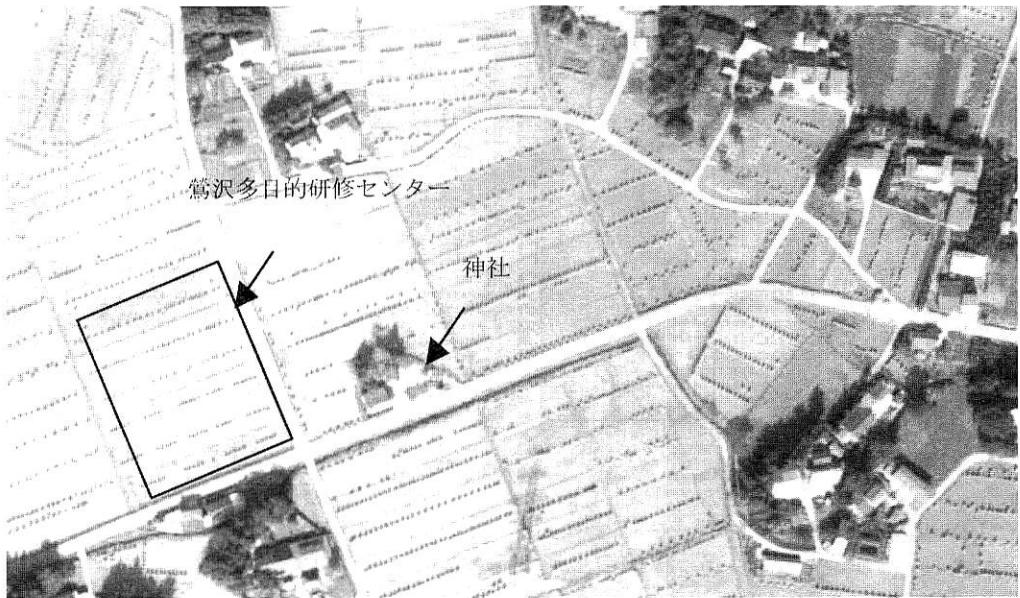
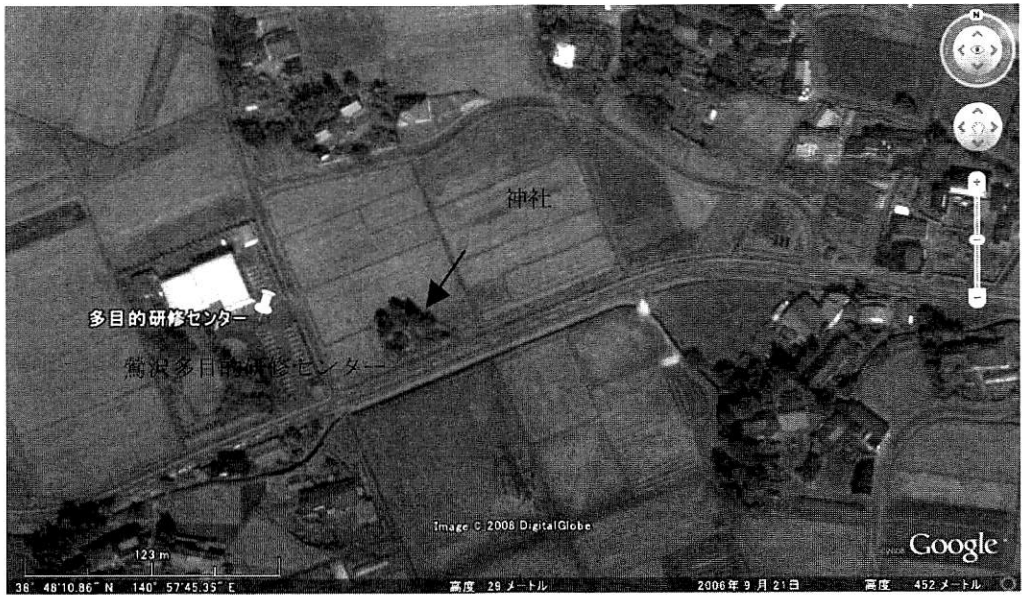
写真-5 昭和51年の鶴沢多目的研修センター付近の航空写真（国土地理院）に加筆

写真-6 現在の鶴沢多目的研修センター付近の航空写真（Google）に加筆

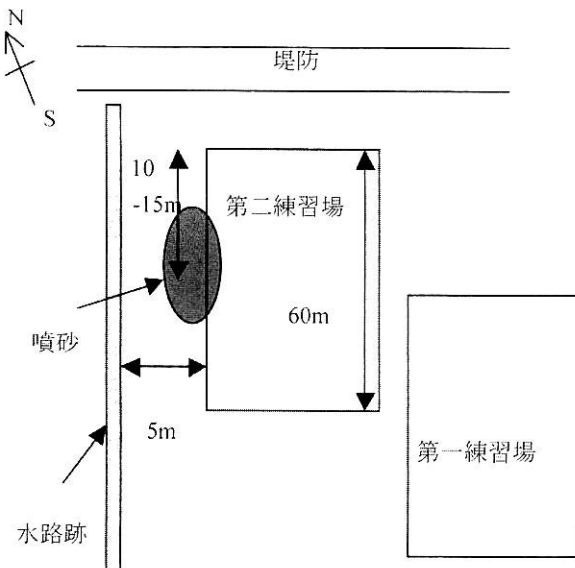
図-4 噴砂分布位置図

岩手・宮城内陸地震後には、第二練習場では噴砂とともに川に沿って深さ20cm程度の地割れが数本発生したとのことである。8/24の時点では地割れは修復されていたが、室内・屋外共に噴砂跡は確認できた。なお、屋外においては建物に沿って噴砂跡が見られた。図-4に室内練習場の配置と噴砂分布位置を示す。噴砂は第二練習場の室内と屋外の西側のみに分布していた。なお、8/24の調査当日は日雨量103.5mmの雨量であったが、図にあるように噴砂分布域の西側5m地点に雨水が流れる流路があり、雨水で満たされた状態であった。噴砂が見られた周辺部はもとも水が溜まりやすい地形であったと考えられる。

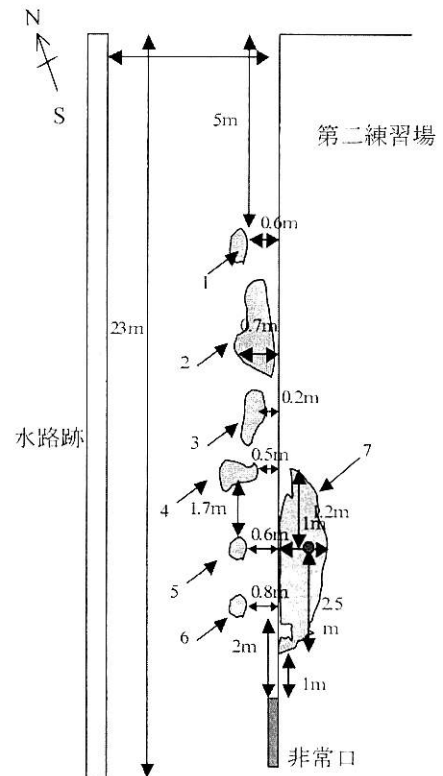
図-5 噴砂分布図

図-5に屋外および室内の噴砂分布を示す。屋外の噴砂は雨水等により流されていた様子が見られたが、他と明らかに土質が異なるため噴砂であると判断できた。図-5に示したそれぞれの噴砂の概要を表-3に示す。表にあるとおり最大の噴砂は室内のものである。これは、地面が締め固められていたため、一つの孔に周辺の液状化した多くの砂が集まって噴出したこ

とが理由と考えられる。屋外は締め固められておらず、排水された間隙水と砂が噴出しやすいため、小さい噴砂が複数個発生したと考えられる。写真-7に噴砂 No.4、写真-8に噴砂 No.7を示す。

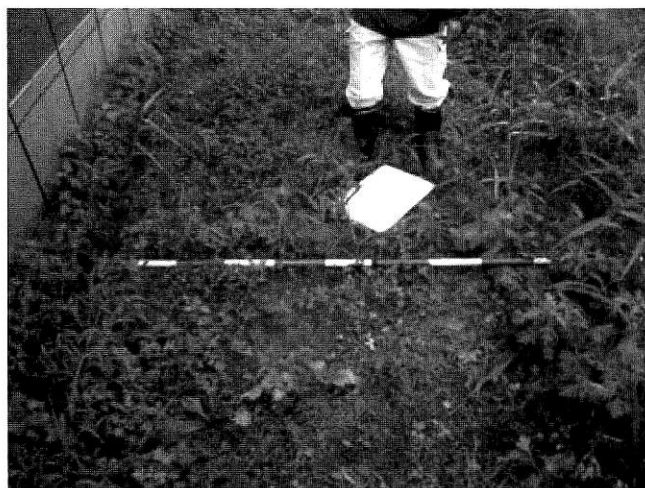
写真-7 噴砂 No.4 (堤防を背に撮影)

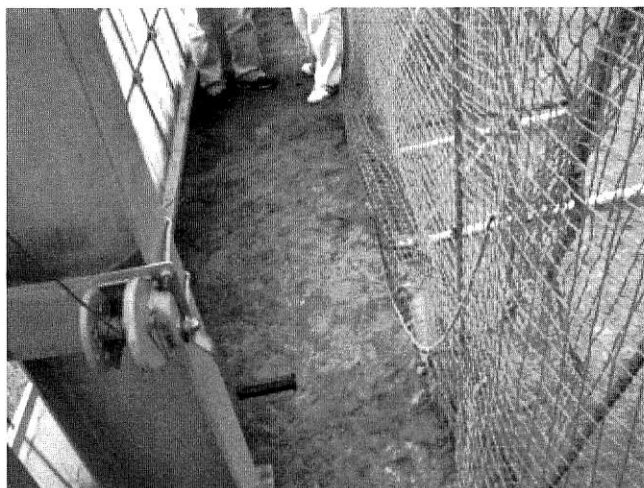
写真-8 噴砂 No.7 (室内噴砂) (非常口を背に撮影)

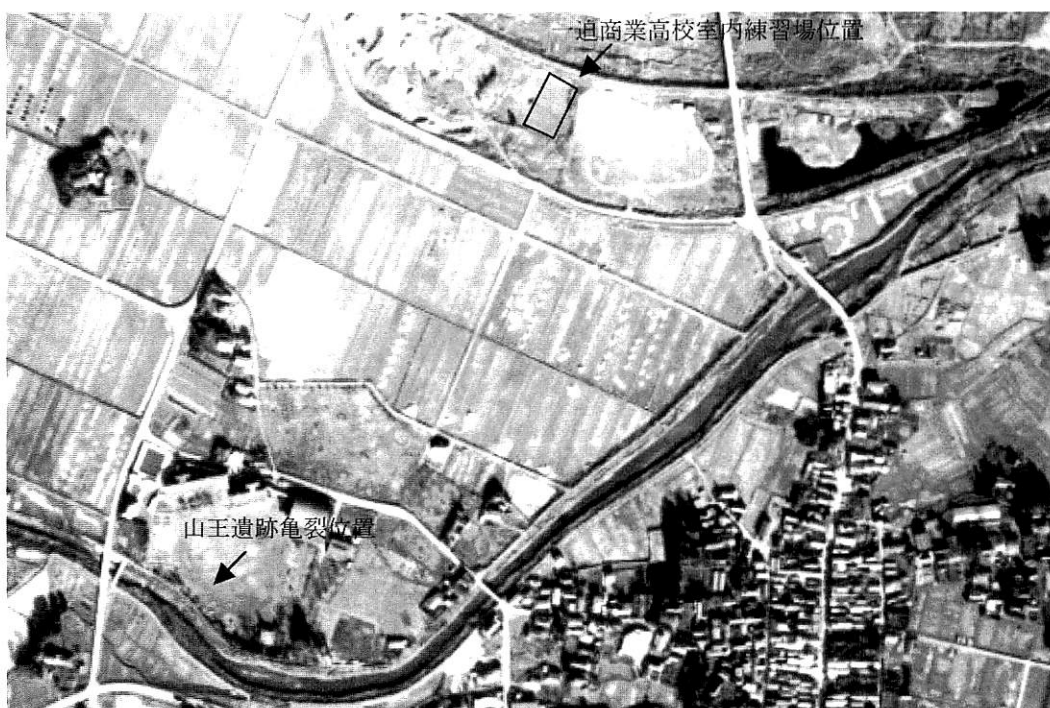
写真-9 昭和51年当時の一迫商業高校室内練習場と山王遺跡の位置図 (国土地理院)

写真-9に昭和51年当時の航空写真(国土地理院)を示す。写真にあるように、室内練習場は畑地または水田として使用されていたことが分かる。旧河川敷でありもともと水田や畑地で使用されているために軟弱であった、雨水等が集まりやすい地形であった、練習場建設工事によって地盤が乱された等の理由によって、局地的に液状化したと考えられる。

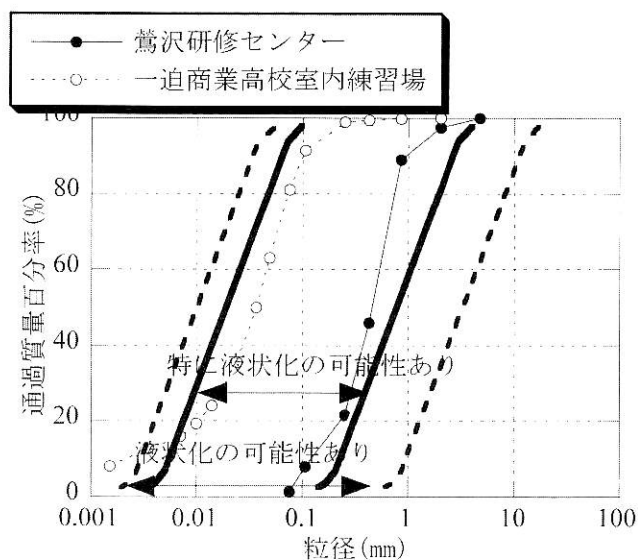
図-6に葛沢多目的研修センターの駐車場の噴砂から採取した試料と、一迫商業高校室内練習場の図-5で示した No.7 の噴砂の中央部から採取した試料の粒径加積曲線を示す。表-4には、それぞれの試料の土粒子の密度を示す。また、図-6中には参考文献4)に示されている液状化しやすい粒度分布の範囲をあわせて示した。図にあるように、両試料とも特に液状化する可能性がある範囲に入っている。

図-6 噴砂の粒度分布

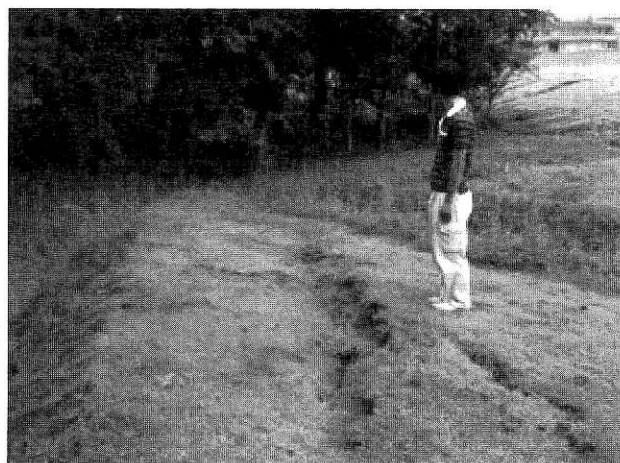
写真-10に山王遺跡の斜面に発生した亀裂を示す。位置図は図-3に、航空写真を写真-9に示す。この地点は現在公園

写真-10 山王遺跡の斜面に発生した亀裂  
(9/26 山口撮影)

た。写真-10の写真の左側は1.5 m程度の斜面による段差となっており、斜面の表面も崩れた様子が観察できた。斜面下部は湿地となっていて水分が多いため、流動した可能性がある。また、150 m程度離れた県道では噴砂とマンホールの浮上りが報告されている。

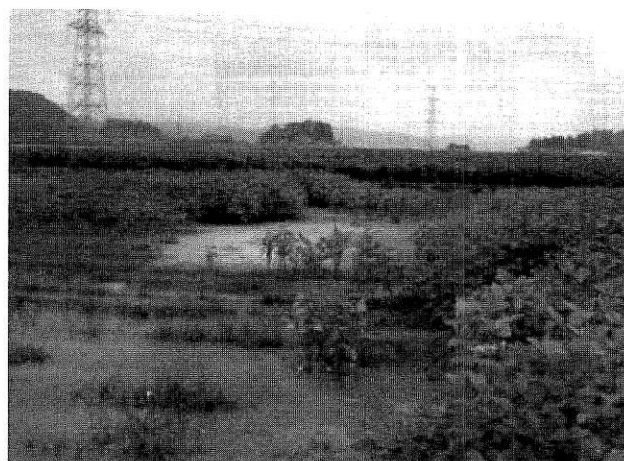
写真-11 にしおおき駅前水田跡地の噴砂  
(9/26 山口撮影)

図-7に液状化が発生したにしおおき駅前の水田<sup>3)</sup>と水田跡地の位置図を、写真-11に水田跡地の噴砂を示す。直径数mに渡る噴砂がいくつか発生していた。ただし、この水田を横切る舗装道路には変状は見られなかった。この地点は、昭和51年当時から、現状と同様に舗装整備されていた水田であり、局地的に液状化した理由は特定できなかった。

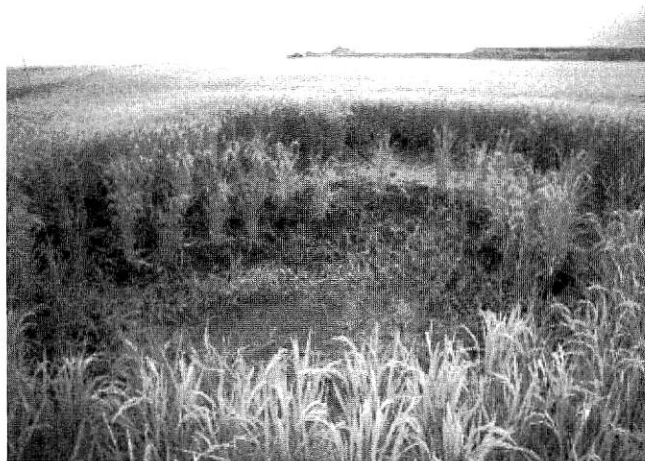
栗原市一迫字川口日影9番地付近の水田に液状化の噴砂に似た大穴が見られた。図-8に位置図、写真-12に大穴を示す。直径約3m程度の大穴が空いている。ただし、この位置で水田かんがい用のパイプラインが破損しているとの報告(宮城県北部地方振興事務所栗原地域事務所内の被害掲示板)がある。この大穴はパイプラインが破損して水が噴出することによりあたたかも噴砂のような痕跡を残したものであると考えられる。

写真-12 一迫字川口日影9番地付近の水田の大穴の写真  
(9/26 撮影)
